ZMĚNY OBSAHU ARZĚNU VE STAVEBNÍM MATERIÁLU V TĚLESE KOMÍNA A DOPADY ZPŮSOBU VZORKOVÁNÍ NA HODNOCENÍ STAVEBNÍHO ODPADU PRO DALŠÍ NAKLÁDÁNÍ

Cílem tohoto příspěvku je seznámit odbornou veřejnost s problematikou hodnocení demoličního odpadu z tělesa cihlového komínu kotelny, ve které bylo jako palivo používáno hnědé uhlí. Vzniklá suť měla být použita na povrch terénu v zátopové oblasti. Předběžnou analýzou byl zjištěn jako jediný problémový ukazatel z pohledu příslušné legislativy arsen, který se vyskytoval v popílku v patě komínu.

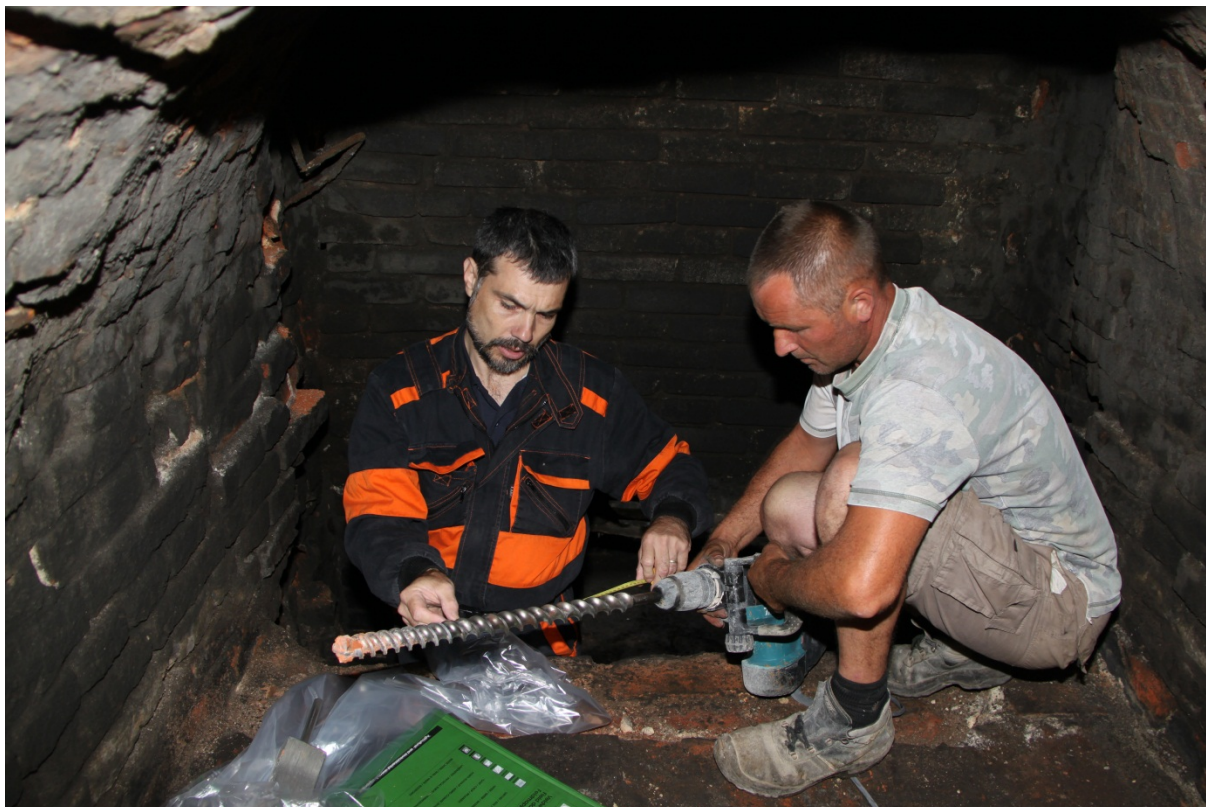
Obr. 3: Kontrolní odběr v patě komínu

V patě komínu byl z vnitřku proveden odběr vrtacím kladivem se spirálovým vrtákem do hloubky 40 cm (vzorky U) a stejným postupem byl odebrán vzorek z venku (vzorky V) ve výšce cca 6 m. Zde byl plášť komínu provrtán v celém horizontálním profilu. Pod písmenem U nebo V je uveden horizontální profil, ze kterého byl připraven směsný vzorek. Výsledky jsou uvedeny v tabulce 2.

Z výše uvedených výsledků, kde vnitřek komínu byl analyzován ve třech profilech jako duplicitní vzorek jasně vyplývá, že odstřelený komín bude možno uložit na povrch terénu.
